# 深圳市劲厨厨具设备有限公司“4·14” 触电死亡事故调查报告

2020年4月14日17时46分，位于龙岗区南湾街道上李朗社区深圳市维士数字饮食（科技）有限公司中央厨房的天花板上发生一起触电事故，造成1人死亡。依据《生产安全事故报告和调查处理条例》（国务院令493号）及《深圳市生产安全事故调查处理工作规范》（2015年修订版）的有关规定，区政府委托区应急管理局牵头，成立了由区总工会、龙岗公安分局、南湾街道办组成的事故调查组，组长由区应急管理局局长刘少文担任，副组长由区应急管理局副局长郑子荣担任。为尽快查明事故原因，事故调查组对事故进行了调查，调查情况如下：

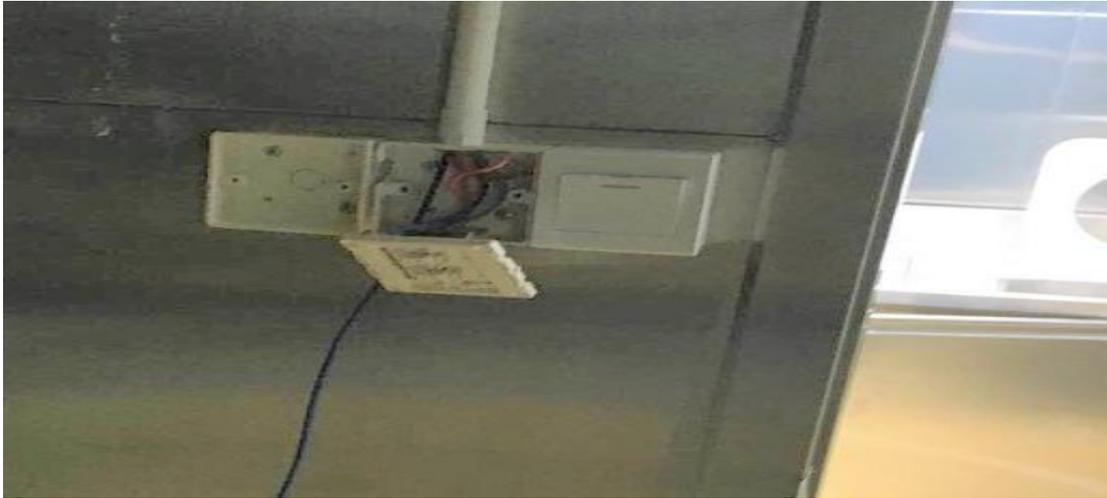
图 1

1. 中央厨房热处理间靠门侧有一个未完成安装的电源开关盒，该开关盒内有蓝色导线穿管引至天花板上（见图 1）。

未完成安装的电源开关盒

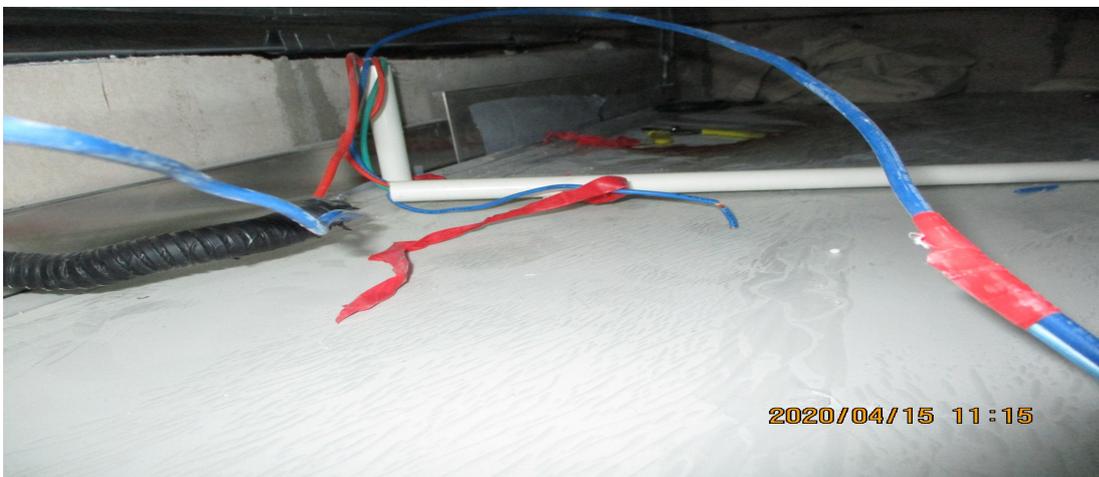
2. 天花板内空高约 2.3m，布置了金属抽排风烟道、天花板龙骨、消防喷淋管、金属线槽等。热处理间电源开关盒上方天花板内可见工具包、剪线钳和 5 根穿管导线（2 根蓝色、2 根红色、1 根绿色），其中一根蓝色导线剪断，线端铜芯裸露，其余 4 根导线无破损。经测试，线端裸露蓝色导线为热处理间照明线路零线（见图 2）。

图 2 裸露铜芯的蓝色导线

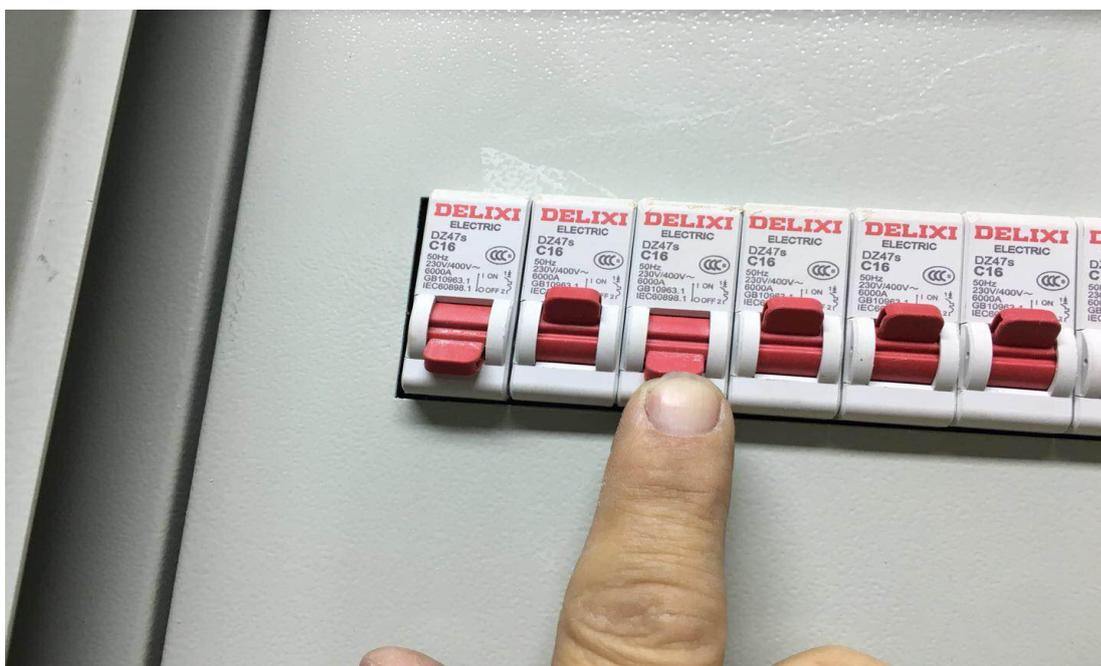
人员指认，中央厨房热处理间照明线路电源由隔离房间内开关箱引出，照明线路未安装带漏电保护功能的断路器。经查，照明线路未强制安装漏电保护装置（见图3）。

图3 电源箱内热处理间照明线路断路器

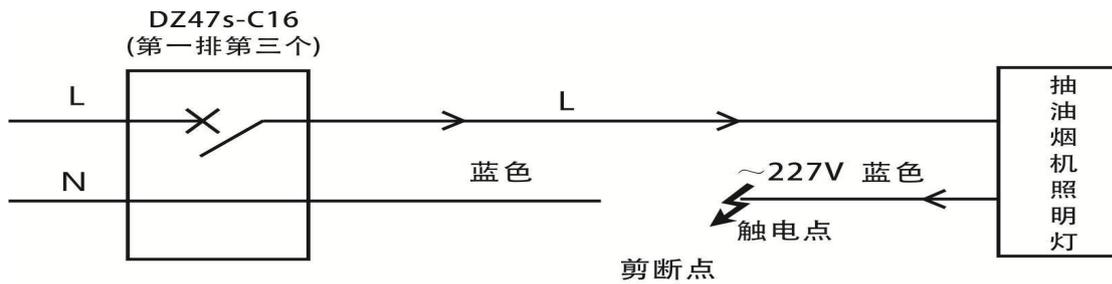
带电作业。作业人员未关闭电源带电作业，将吸油烟机照明灯线路零线剪断过程中，触及电线裸露铜芯触电（实测电压227V）（见图4）。

图 4 触电示意图
